# **UNIVERSIDAD DE CUENCA**

### **“PROPUESTA DE REHABILITACIÓN ESTRUCTURAL DEL COLEGIO NACIONAL INGAPIRCA Y EVALUACIÓN ECONÓMICA PARA SU INTERVENCIÓN”**

#### **MONOGRAFÍA PREVIA A LA OBTENCIÓN DEL TÍTULO DE INGENIERO CIVIL**

CUENCA – ECUADOR  
2014

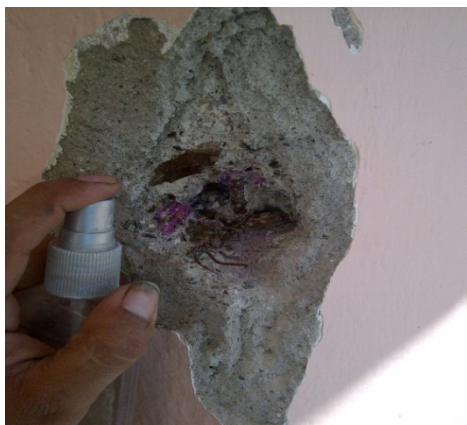
Hormigón Carbonatado

En los bloques BA09 y BA10, se observa ya oxidación en el acero de refuerzo y estribos, que puede catalogarse como corrosión generalizada. La baja de  $\text{pH} < 9$  que es el indicador de la fenolftaleína se observa en la prueba realizada. En el resto de bloques no hay presencia de carbonatación.

A fin de limitar el acceso de CO<sub>2</sub> se recomienda usar un recubrimiento anticarbonatación en todos los hormigones expuestos.

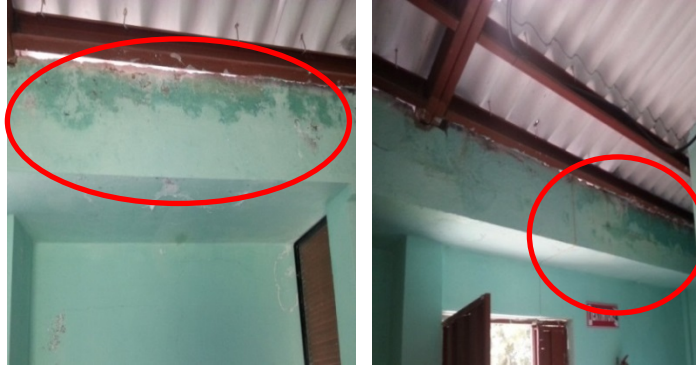
**ILUSTRACIÓN 6:** HUMEDAD PRESENTE EN VIGA DEBIDO A AGUA DE LLUVIA. MANCHAS Y DESPRENDIMIENTO DE ENLUCIDO.

Los bloques más afectados por el agua y humedad son el BA09 y BA11, el primero mencionado contiene manchas generales en paredes pisos y vigas, las planchas de fibrocemento que están en la cubierta se encuentran bastante deterioradas permitiendo el ingreso del agua lluvia, y no solo en este bloque sino en general en todo el colegio donde la cubierta es de este tipo. El bloque BA11 presenta humedad en las paredes en la zona de las escaleras, las juntas constructivas no están bien terminadas y es por donde existe filtración de agua lo que ocasiona el deterioro del enlucido.

- Limpiar la superficie en seco con un cepillo de acero hasta eliminar todo el material superficial, se recomienda que se debe realizar hasta unos 50 cm más de donde se encuentra el daño.
- Limpiar todo el polvo que se produjo por paso anterior.
- Colocar en la zona afectada ácido clorhídrico y dejar que se seque.
- Recuperar el revestimiento con mortero de cemento.

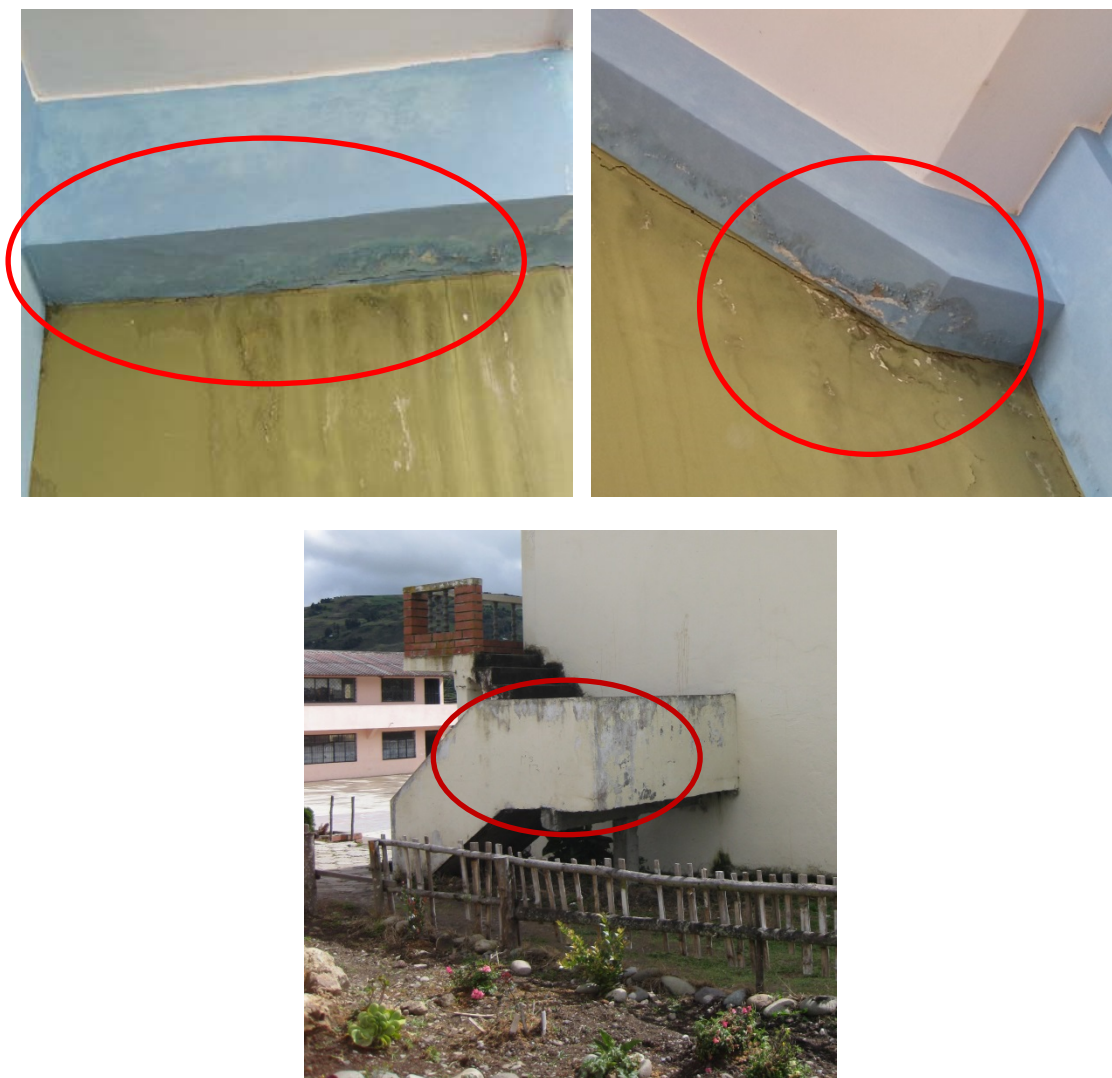
**ILUSTRACION 8:** HUMEDAD GENERAL EN DIFERENTES ZONAS DE LA EDIFICACIÓN. MANCHAS, EFLORECIENCIAS Y DEPENDIMIENTO DE ENLUCIDOS

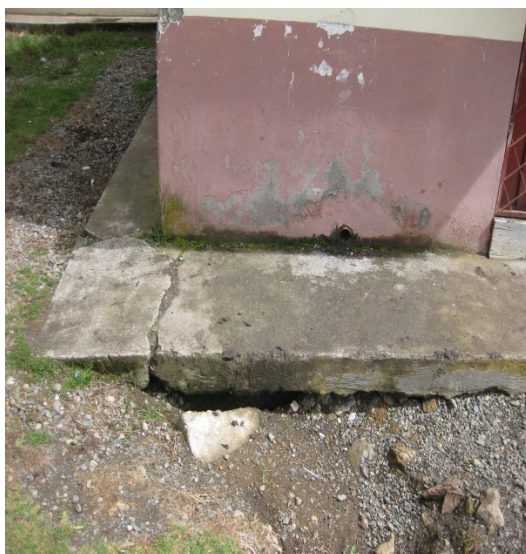
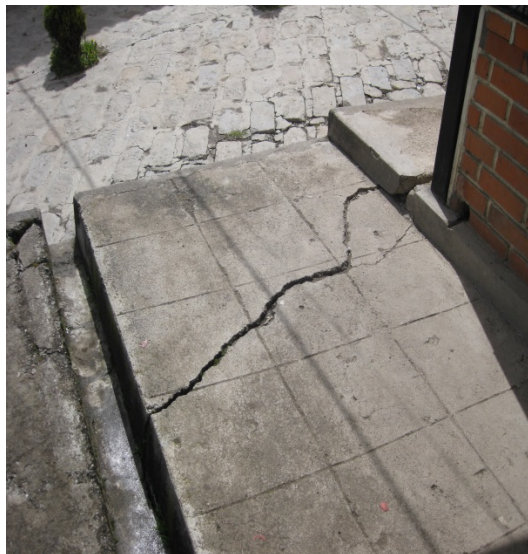
Las causas principales por las que se pudieron haber dado los agrietamientos en mamposterías y pisos son por asientos diferenciales en la cimentación o por fuerzas que actúan en zonas de tensiones o deformaciones muy variadas.

**ILUSTRACIÓN 9:** AGRIETAMIENTO POR ASENTAMIENTOS DIFERENCIALES EN PISOS

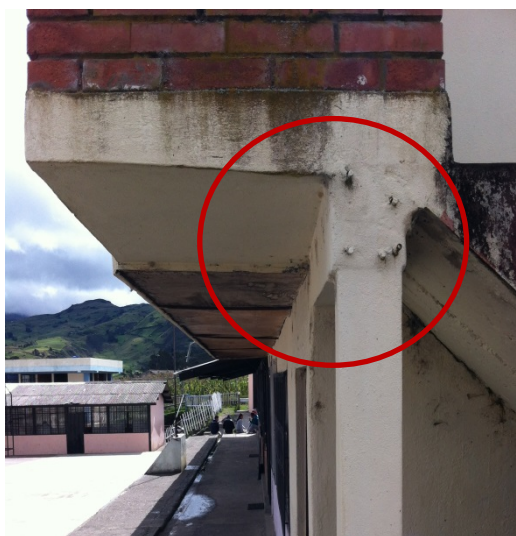
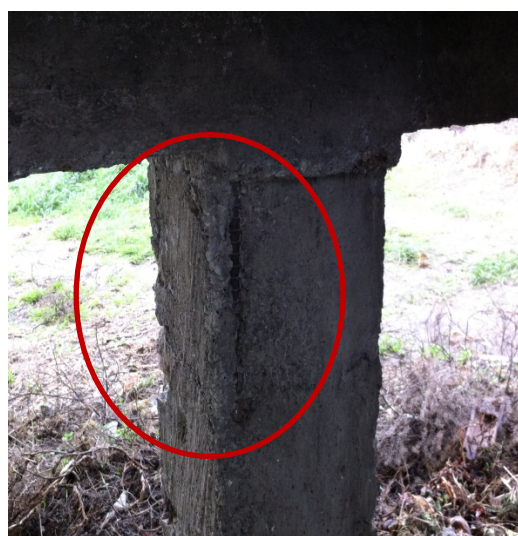
**ILUSTRACIÓN 10:** DEFICIENCIAS CONSTRUCTIVAS. ACERO SIN SU DEBIDO RECUBRIMIENTO

El mayor problema detectado es el hormigón colocado en las diferentes estructuras, pues con los diferentes ensayos tanto de esclerometría y rotura de testigos, se reveló resistencias muy bajas. Además la carbonatación del hormigón existente en algunos bloques es avanzada y el acero de refuerzo ya tiene incisos de oxidación; se encontró que los recubrimientos son mínimos y no cumplen la normativa.

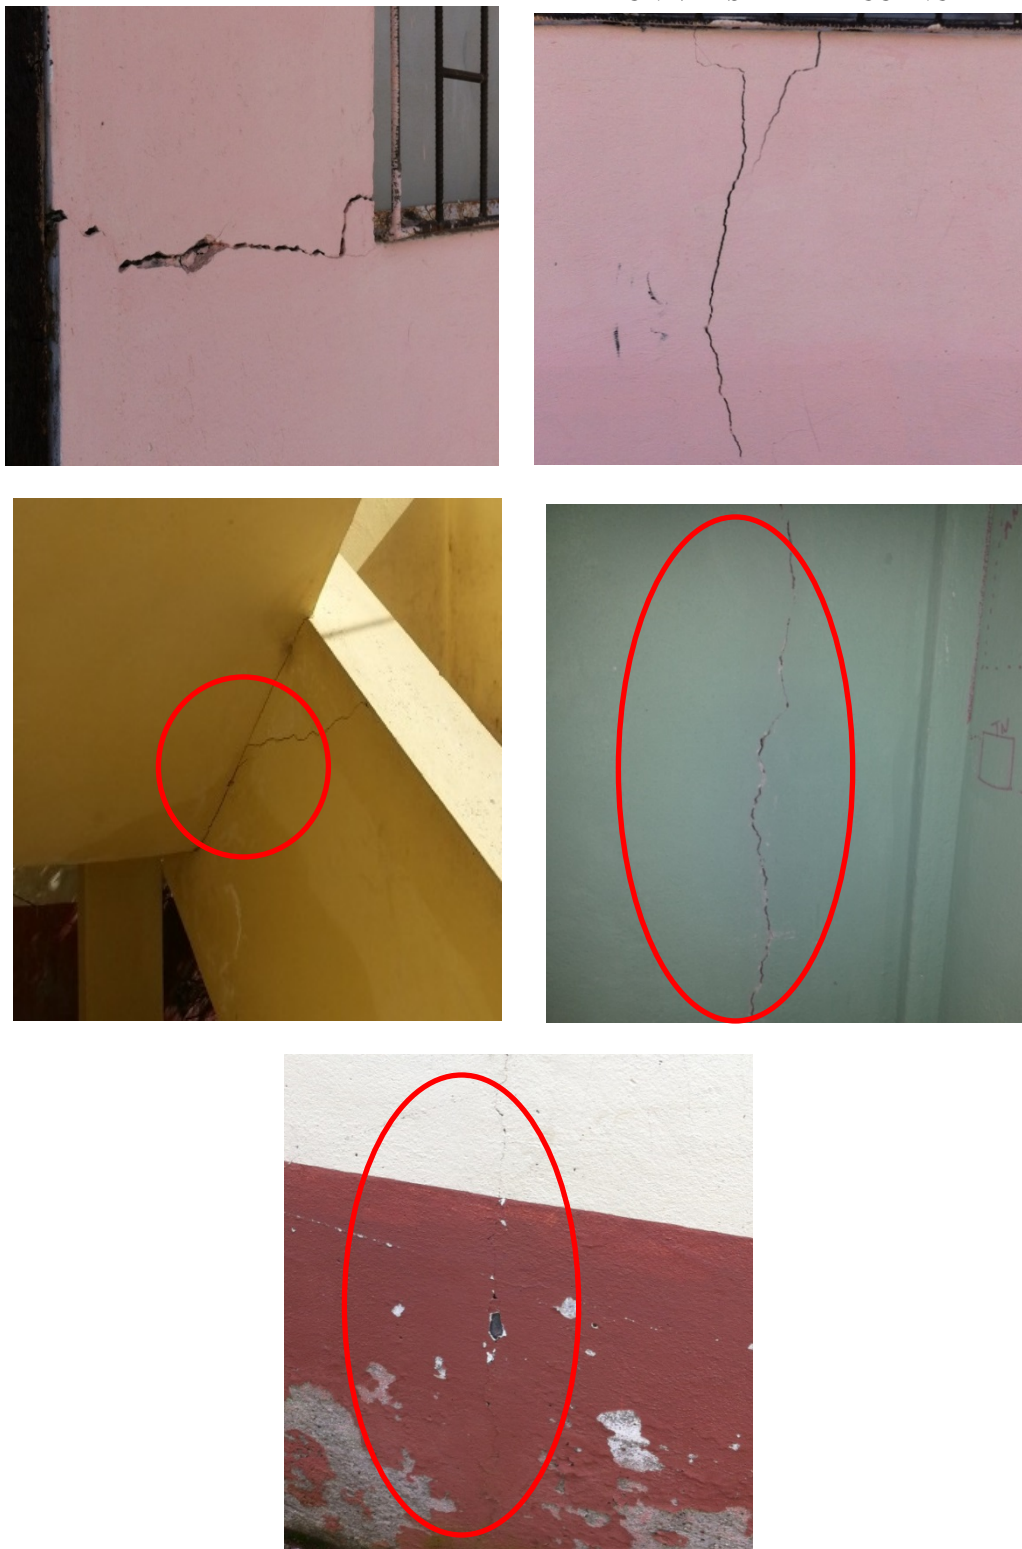
- Fisuras y grietas: Se entiende por fisura toda abertura longitudinal que afecta solo la parte exterior del elemento y presenta un ancho inferior a un milímetro. Grieta es la abertura que afecta al elemento en todo su espesor, por lo que las grietas son de mayor ancho que las fisuras.
- Desprendimientos: Son causadas por falta de adherencia adecuada, debido a un proceso defectuoso en la ejecución del revestimiento, que haya impedido la debida penetración, antes del fraguado, de la pasta o del mortero, por la red capilar. La falta de adherencia también puede ser por un envejecimiento debido a movimientos diferenciales cíclicos sucesivos, a causa de la humedad o de la temperatura.
- Humedades: La humedad constituye prácticamente el enemigo número uno de toda construcción. Debe evitarse su aparición, acudiendo a las protecciones adecuadas en cada caso.

**ILUSTRACIÓN 11: FISURAS Y GRIETAS EN PAREDES**
